# ANÁLISIS DE LA CALIDAD DE LA ESTRUCTURA Y MECANISMOS DEL PROYECTO DE VINCULACIÓN SOCIAL “SOLUCIONES ELECTROINDUSTRIALES PARA EL PROGRESO COMUNITARIO” MEDIANTE ENSAYOS NO DESTRUCTIVOS

## ANALYSIS OF THE QUALITY OF THE STRUCTURE AND MECHANISM BY NON-DESTRUCTIVE ULTRASOUND TESTING, CASE STUDY OF THE SOCIAL LINKAGE PROJECT ELECTROINDUSTRIAL SOLUTIONS FOR COMMUNITY PROGRESS

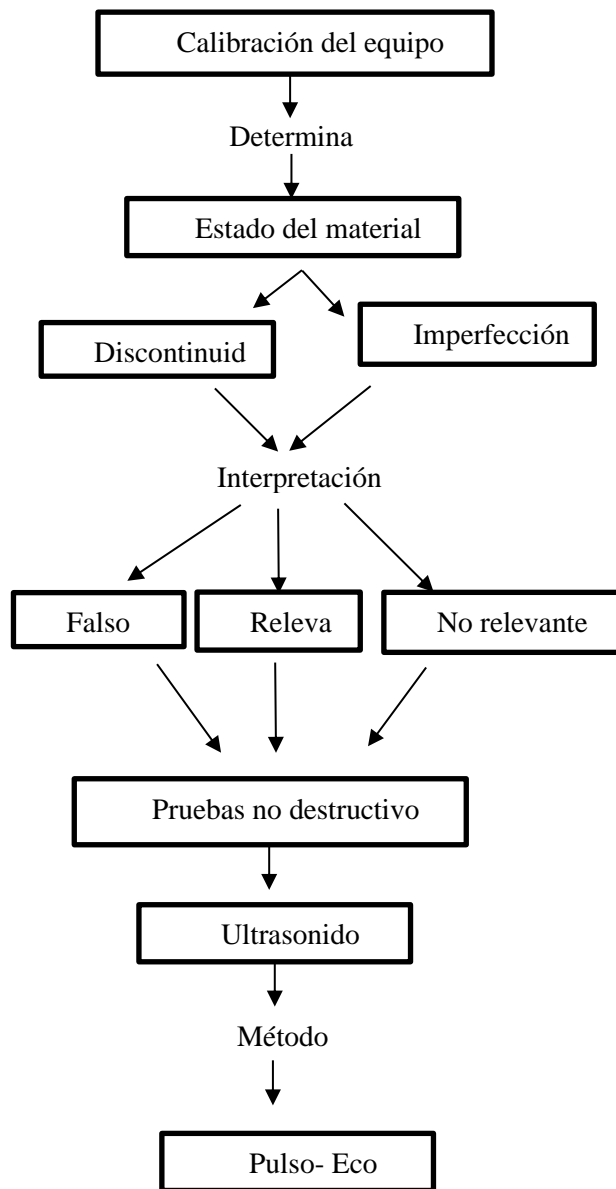
**Figura 2. Proceso para el ensayo no destructivo mediante ultrasonido.**

El equipo debe estar previamente calibrado y tener ingresados los parámetros de ajuste para el ensayo que permite determinar el estado del material. Se evalúa si existe discontinuidad o imperfección. Si la discontinuidad es relevante, se realizan pruebas no destructivas utilizando el método de ultrasonido, el cual incluye dos variantes: Pulso-Eco. Cada método implica aplicar un haz ultrasónico al material y realizar un análisis detallado.

El Pulso-Eco mide la distancia y tiempo que tarda el eco en regresar, proporcionando información sobre el grosor y la estructura interna del material. Mientras que la Resonancia analiza las vibraciones del material para detectar defectos y discontinuidades internas. Finalizada la inspección se realizó un informe y se generó el reporte con los datos relevantes de cada medición teniendo como respaldo el gráfico de la inspección permitiendo diagnosticar la existencia de defectos en la soldadura.

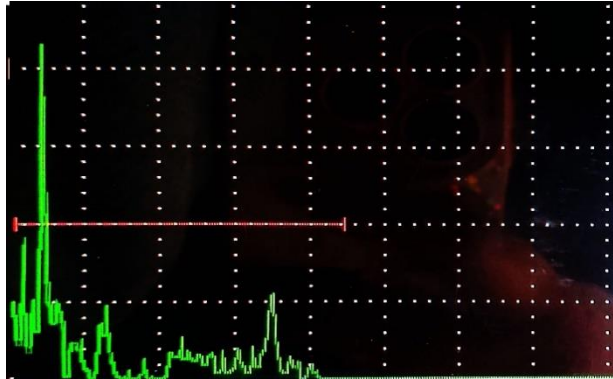
*Figura 3. Discontinuidad del columpio*

En la Tabla 3 se muestra los parámetros utilizados en el análisis de ultrasonido realizado en el columpio de la comunidad el Copal, revelando una discontinuidad a una profundidad de 27,3 mm. Esta se clasificó como tipo A, correspondiente a defectos de gran magnitud o discontinuidades grandes que deben ser rechazadas, sin importar su longitud.

Esta se clasificó como tipo A, correspondiente a defectos de gran magnitud o discontinuidades grandes que deben ser rechazadas, sin importar su longitud. Además, estudios recientes, como los de (14), menciona que discontinuidad de este tipo deben ser reparadas inmediatamente para prevenir fallos estructurales, ya que, según los criterios de evaluación al estar clasificada como Clase A, se consideran inaceptables al comprometer la seguridad estructural de los juegos infantiles.

Por otro lado, la altura de onda alcanzó el 98,5%, detectando una discontinuidad grande que indicó la presencia de un defecto interno severo clasificado como una grieta de solidificación (15). Según estándares de la norma la (16), los defectos con amplitudes superiores al 90% requieren atención inmediata, ya que representan un riesgo para los usuarios. Esto se debe a que compromete la estabilidad y seguridad estructural. Por ello, se debe realizar una inspección para evitar fallos que puedan afectar su funcionalidad y estabilidad a largo plazo.

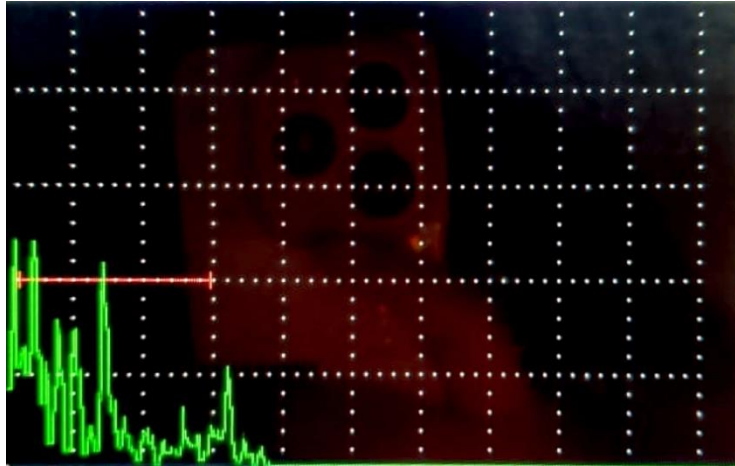
*Figura 5. Indicación de la discontinuidad del columpio.*

El análisis de ultrasonido realizado en el columpio de la comunidad la Josefina, reveló una discontinuidad a una profundidad de 25,2 mm, clasificada como tipo B, haciendo referencia a discontinuidades de tamaño medio que deben ser rechazadas. Este resultado demuestra que discontinuidades de este tipo afectan negativamente la integridad estructural de la soldadura (15).

La tabla 5 muestra los parámetros utilizados para la investigación que permitieron detectar la discontinuidad en el columpio facilitando una evaluación precisa del material.

Asimismo, se obtuvo una altura de onda del 48%, denominada como grieta de solidificación según la norma (17), siendo esta un defecto que compromete la integridad estructural del material (figura 5). Por otro lado, (20), destacan la efectividad del ultrasonido en la detección y clasificación de los defectos internos en la estructura de la soldadura, ya que permite identificar grietas, porosidad y otras discontinuidades de forma precisa destacando la importancia de la seguridad estructural de la soldadura.

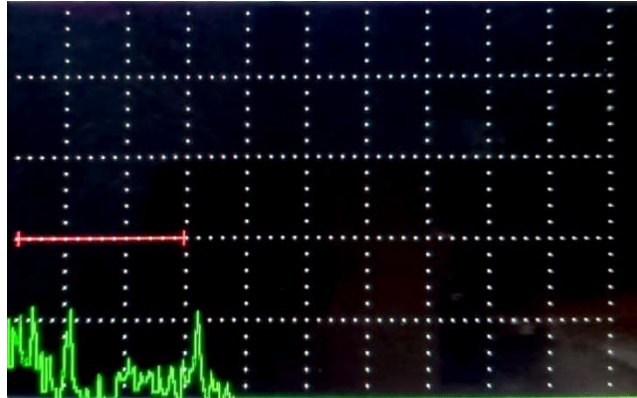
*Figura 6. Indicación de la discontinuidad del columpio.*

El análisis realizado mediante el método de ultrasonido en la resbaladera de la comunidad la Josefina, no evidenció discontinuidad y obtuvo una profundidad de 20,1 mm, siendo clasificada como tipo D, que se refiere a discontinuidades menores, siendo esta aceptada sin importar su localización o longitud en la soldadura. La tabla 6 muestra los parámetros utilizados para la investigación.

La tabla 6 muestra los parámetros utilizados para la investigación. De acuerdo con la norma (17), se registró una altura de onda del 19,5%. Este tipo de discontinuidad de baja intensidad no afecta la integridad estructural de la soldadura, dado que cumple con los criterios de aceptación, sin importar su tamaño o localización (Figura 6). Mientras que, la investigación de (21), señala que discontinuidades con bajos porcentajes de altura de onda son aceptados y no influyen en la funcionalidad ni la resistencia estructural de la soldadura de los juegos infantiles. De esta forma, se garantizó que la pieza analizada es segura para los usuarios, cumpliendo con los estándares establecidos en la norma AWS D1.1 para su correcto funcionamiento.
