# DIAGNÓSTICO INTEGRAL PARA REALIZAR EL CIERRE DE LA CANTERA EN CUBA. CASO DE ESTUDIO: CANTERA LOS CALICHES PERTENECIENTE A LA EMC MÉDANO DE LA PROVINCIA DE HOLGUÍN

## COMPREHENSIVE DIAGNOSIS FOR QUARRY CLOSURE IN CUBA. CASE STUDY: LOS CALICHES QUARRY, EMC MÉDANO, HOLGUÍN PROVINCE

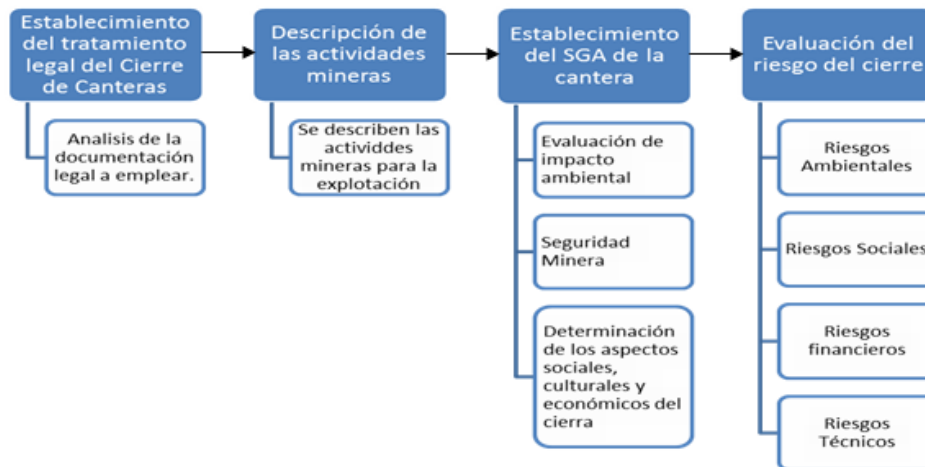
*Figura 3. Diagrama representativo de la Etapa 1 de la Metodología para el cierre de canteras.*

La figura 3 representa el desarrollo de las cuatro sub-etapas de la etapa metodológica uno, la cual se logra considerando los siguientes cinco criterios de sostenibilidad: ciclo de vida de la cantera, establecimiento del tratamiento legal del cierre, descripción de las actividades mineras, gestión ambiental minera y la evaluación del riesgo del cierre.

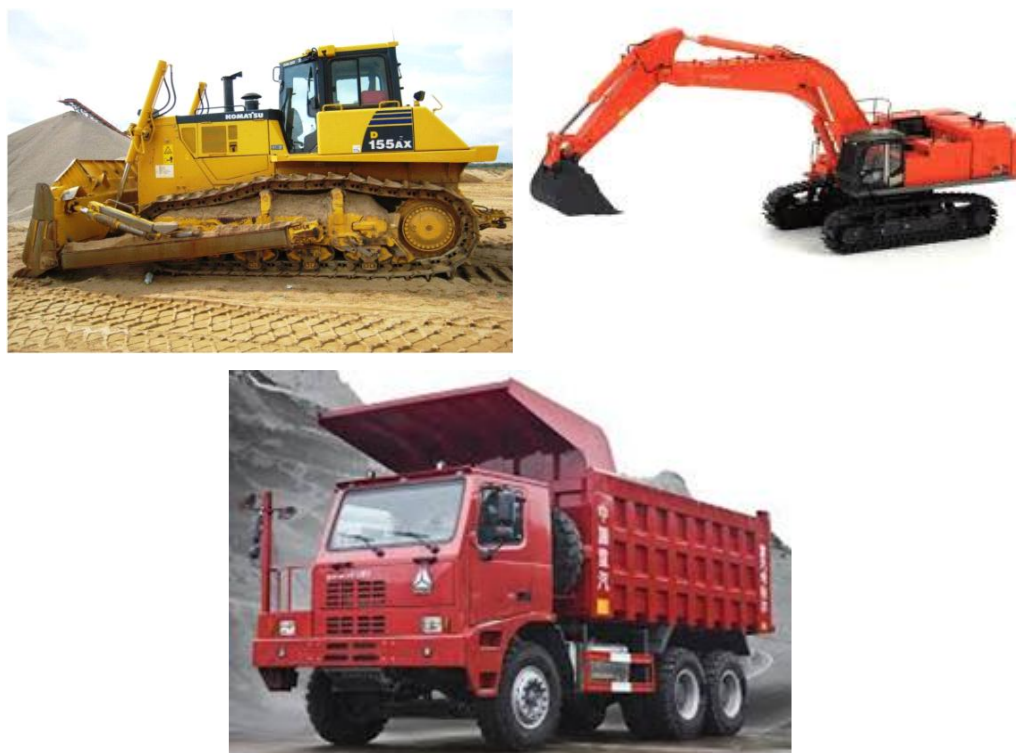
La explotación en este yacimiento se realiza a cielo abierto, se desbroza y destapa el mineral con uso de buldócer; actualmente, el arranque del material se efectúa con el uso de perforación y explosivos, posteriormente el material es apilado y cargado a camiones, con el uso de la Retro Excavadora. Los bancos de extracción alcanzan alturas variables que van desde los 5 m hasta los 13 m. Ver Figura 4

**Figura 4. Buldócer Komatsu, Excavadora Craner EK 400 de 1,8m<sup>3</sup> y Camiones HOWO de 30 m<sup>3</sup> empleados en la explotación del yacimiento Los Caliches**

Para garantizar la puesta del mineral en las plantas de procesamiento con los requerimientos exigidos, se realiza usando camiones de volteo Howo de  $30 \text{ m}^3$  de, lo cual constituye un esquema cíclico. El transporte automotor tiene como ventaja, respecto a otros sistemas, su maniobrabilidad, flexibilidad y en distintas condiciones climáticas, capacidad de vencer grandes pendientes, etc. Para la carga del material se utiliza una Retroexcavadora Craner EK 400 de  $1,8 \text{ m}^3$ .
